# Sollefteå Fastigheter

## Besiktningsprotokoll

### Fastighetsbesiktning

Datum: 2024-09-20

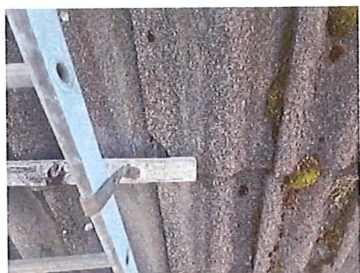
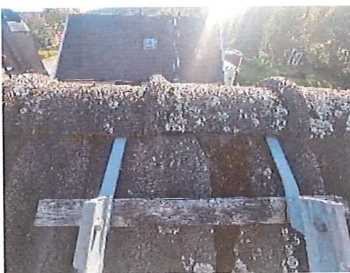
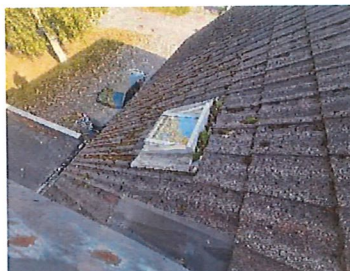
Utvändigt / Tak

Taket är beklätt med betongtakpannor, kondensskyddet består av takpapp.

Är någon takpanna som är trasig och bör bytas ut.

Är även ganska mycket mossor på taket samt även i hängrännor

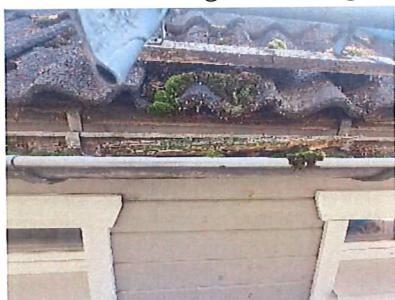
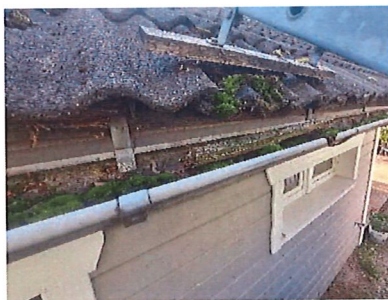
Utvändigt / Tak

Nedre bärläkten har murknat på norra sidan, bör göras en utförligare kontroll av skicket på skadan för att efter det ta fram ett åtgärdsförslag.

Nedre bärläkten är rejält murken på några ställen. Bör göras en utförligare kontroll av skicket för att ta fram ett åtgärdsförslag.

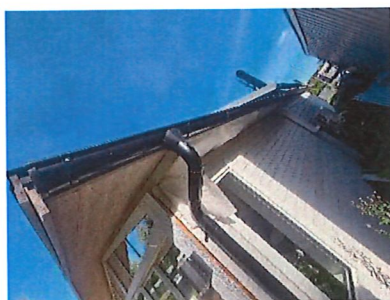
Utvändigt / Fasad

Träfasad som börjar vara i behov av målning, saknas inklädnad bla, i takfoten.

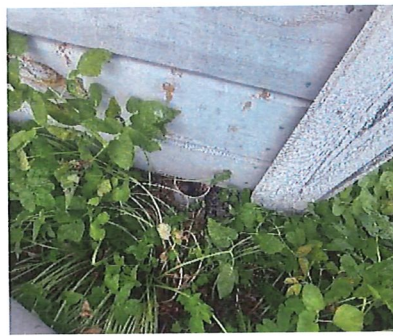
Utvändigt / avvattning

Stuprör ej utfört enligt byggstandard, sitter inte med klammer i vägg.

Några stuprör har ramlat isär samt några ej ansluten i markavlopp.

Bör åtgärdas omgående för att inte skador skall uppstå.

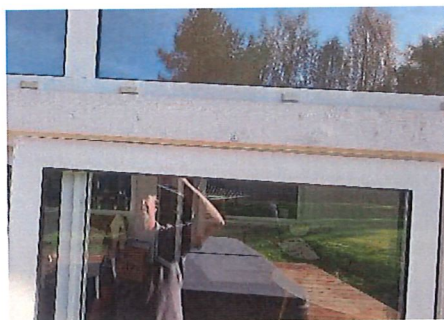
Utvändigt / uterum

Glaspartierna på uterummet går ej att öppna, detta pga, att det är sättningar i konstruktionen som troligtvis beror på att det är felkonstruerat.

Dörrarna från uterummet till altanen går ej att öppna mer än några decimeter. Är bristfälligt med plintar / bärlina som gör att bjälklaget hänger ner där pelartrycket blir.

Vidare utredning av sakkunnig rekommenderas för att åtgärda problemet.

Vidare utredning rekommenderas för att ta fram ett åtgärdsförslag.

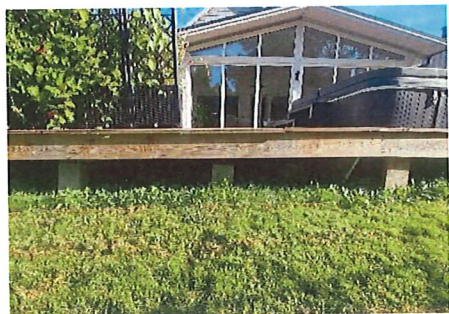
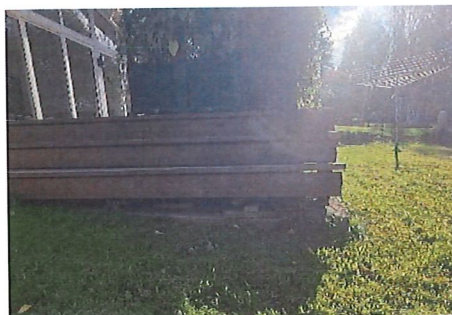
### Utvändigt / altan

Är sättningar i några plintar som bör åtgärdas i samband med att plintar / bärlina under dörrpartier utförs.

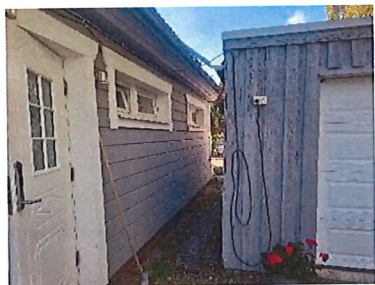
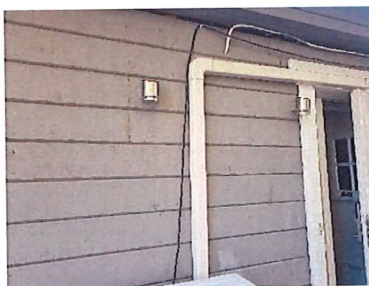
Elen till ena värmepumpen är ej dragit fackmannamässigt, sitter ansluten med en löshängande skarvsladd med stickpropp ansluten på garage väggen. Sitter 4st innerdelar men är bara 3st utedelar, en utedel verkar vara borttagen för innerdelen vid trappan är ur funktion.

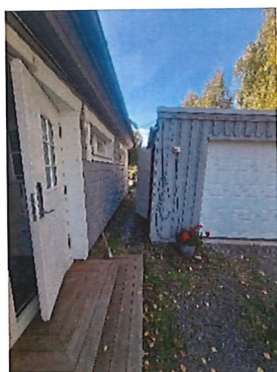
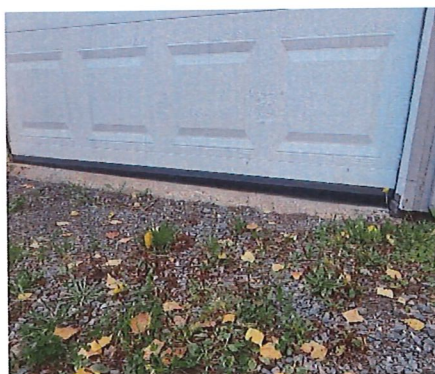
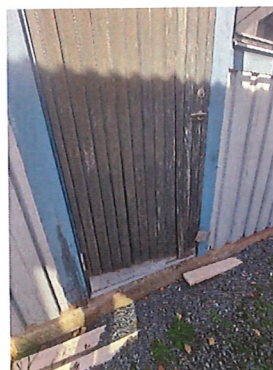
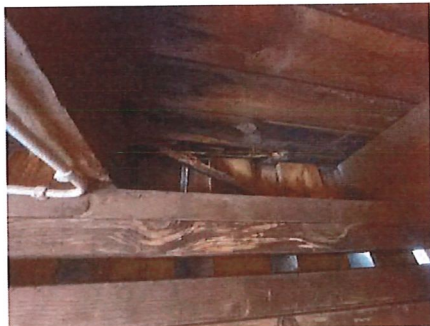
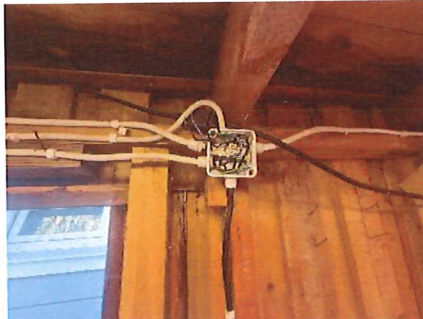
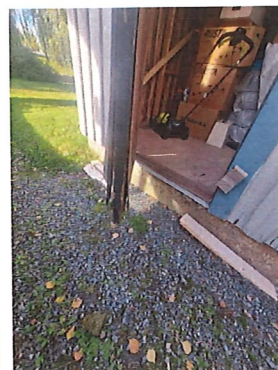
### Utvändigt / Garage

Garaget har en hel del brister, både väggar, golv och tak lutar rejält. Takskjutporten går ej att öppna troligtvis för att allt lutar, vidare så är dörren in till garaget i ytterst dåligt skick och går ej att stänga. Är en gammal fuktskada i taket där virket är rötskadat och murket.

Är även några kopplingsdosor för elen som inte har något täcklock och trådar hänger ut.

Hela garaget lutar, både väggar, tak och golv.

Takskjutporten går inte att öppna troligtvis pga, att allt lutar.

Dörren in till garaget är murken och trasig, går ej att stänga riktigt.

Gammal fuktskada i taket, virket är murket. Är ett par eldosor som saknar täcklock.

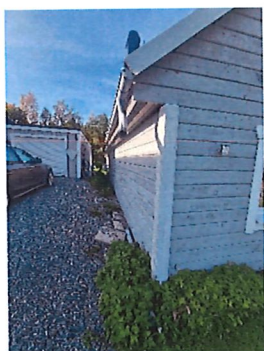
### Utvändigt / Mark

Är några buskar efter fasaden som rekommenderas att tas bort, samt att marklutning ses över så mark lutar från fasaden.

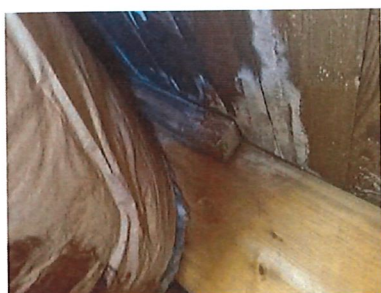
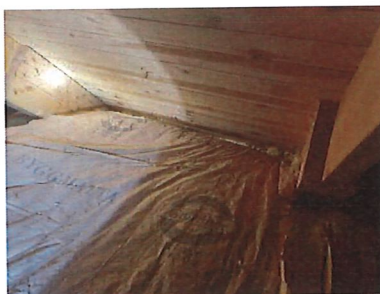
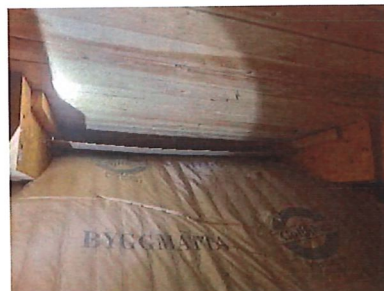
### Utvändigt / Kallvinda samt kattvinda övre vån

Två fack saknar luftspalt, i nordöstra kattvindan på rotet nedan ena facket är det någon form av påväxt som bör utredas vidare av fackman. Luftspalten skall vara utförd som 3e bilden

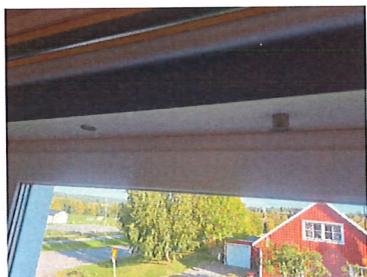
### Övre plan

Ventilationen bör ses över, rekommenderas att en fläkt monteras i badrum.  
Spotlights i ett par fönster har släppt från infästningen.

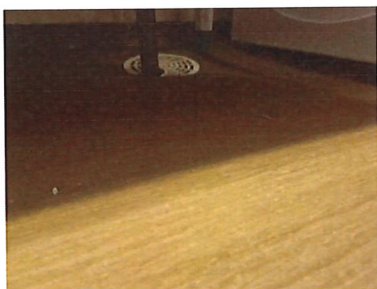
### Nedre plan / tvättstuga

Mattsläpp runt golvbrunnen, är även lite förhöjd fukt runt brunnen

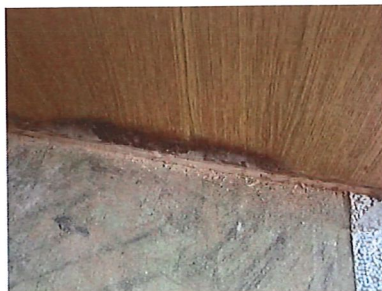
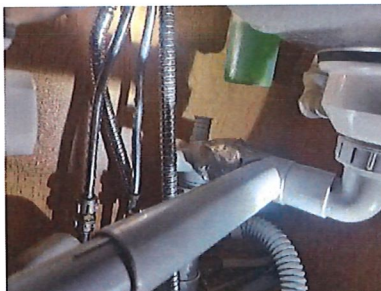
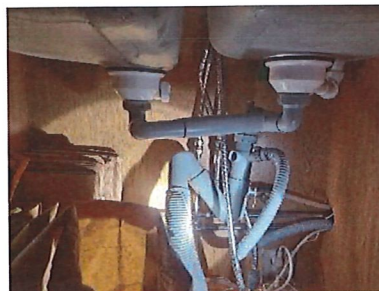
### Nedre plan / kök

Dropplåt saknas under diskbänksskåp.

Är en fuktskada under kyl/frys som håller på att åtgärdas, troligtvis bör det tas upp mera golvyta, vid mätning på täcksidan så indikerar det förhöjd fukt samt att den är angripen av mögelsporer. Vattenlåset är tejpat samt att det är bakfall från vänstra hon.

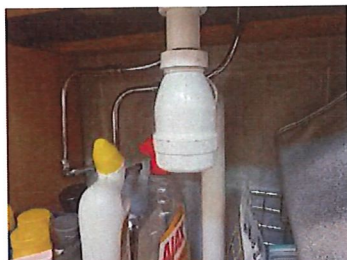
Nedre plan / Badrum

Stopp i avloppsbrunnen under badkaret så vatten rinner ut över golvet.

Är läckage i vattenlåset under handfatet.

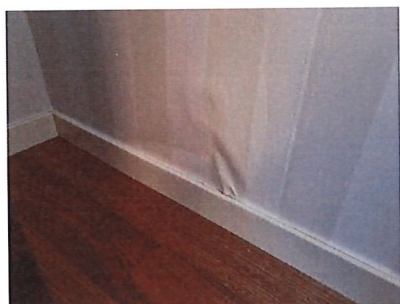
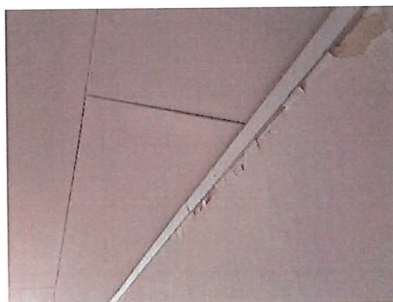
Nedre plan / Rum

Är ett uttag som är tapetserat över i ena sovrummet, går inte att se vad det är.

Skador på väggen i allrummet

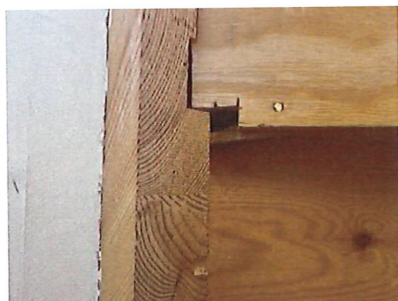
Nedre plan / Trapp

Trappen till övervåningen knarrar och sviktar en del när man går i den, ett steg har gått av vid inre stolpen så det bör åtgärdas omgående. Rekommenderas att övriga steg ses över.

Ett steg på trappan har gått av så det sviktat.
