## Statusbesiktning av byggnad vid renovering

EA20210202-03

Datum 2021-02-02

### Huddinge Bergskammen 47

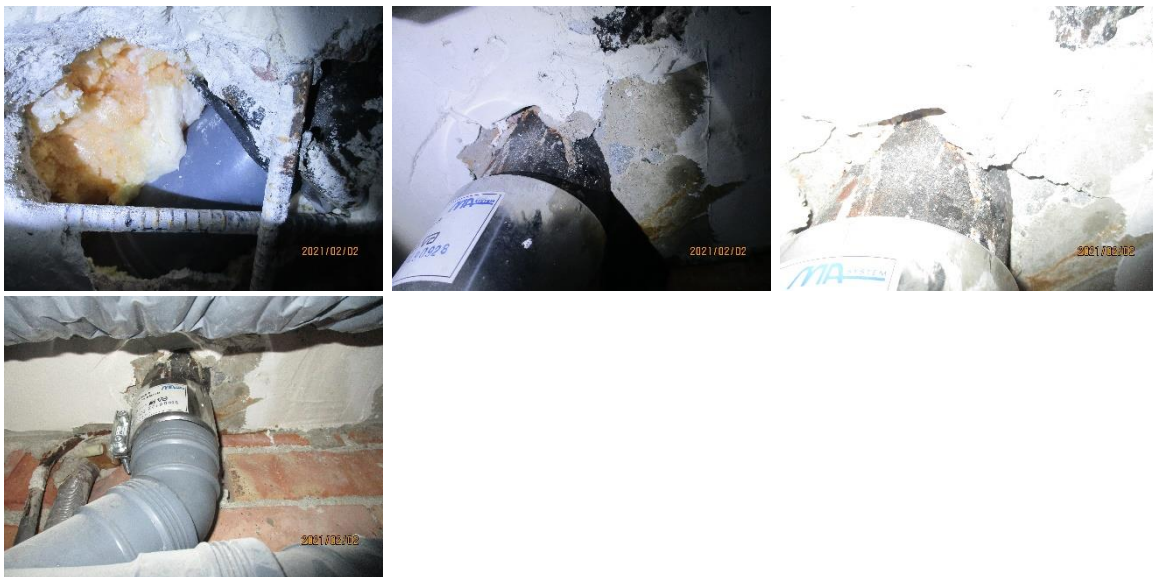
1. Bilden visar övergången mellan gjutjärnsröret och plaströret.
2. Bilden visar hur man har en spricka i gjutjärnsröret.
3. Bilden visar hur man har en spricka i gjutjärnsröret.
4. Bilden visar hur man kopplat ihop de olika avloppsrören.

Vid denna besiktning observerades att man har fått sprickor i gjutjärnsröret. Detta har nog skett i samband med den tidigare renoveringen av badrummet. Detta uppdagades nu vid renoveringen som min uppdragsgivare utför. Detta dolda rör kunde man inte sett tidigare. Det rekommenderas att man byter ut den skadade gjutjärns delen för att inte man skall få eventuella vattenskador senare.

Mina rekommendationer blir att man borde ifrågasätta renoveringen av badrummet då man enligt uppgift skall ha bytt ut delar av avloppet. När man bilat fram avloppet har detta troligen skakat avloppsröret så pass att det fick sprickor.

Min slutsats blir denna att om man inte byter ut den skadade avloppsdelen finns det en överhängande risk att man eventuellt kommer få vattenskador då avloppet kommer läcka.
