# Sollefteå Fastigheter

## Besiktningsprotokoll

### Fastighetsbesiktning

Datum: 2024-09-20

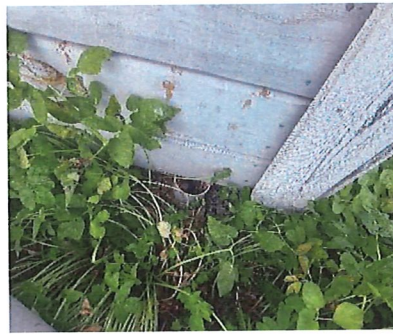
Utvändigt / avvattning

Stupröret är generellt fel monterade och bör ses över på samtliga ställen runt huset.

Stuprör ej utfört enligt byggstandard, sitter inte med klammer i vägg.

Några stuprör har ramlat isär samt några ej ansluten i markavlopp.

Bör åtgärdas omgående för att inte skador skall uppstå.

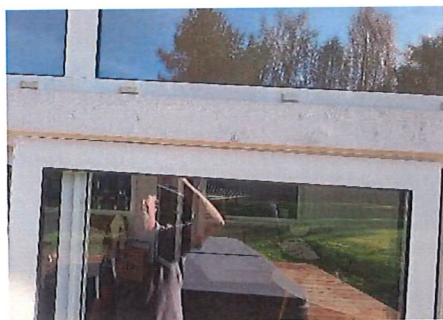
Utvändigt / uterum

Glaspartierna på uterummet går ej att öppna, detta pga, att det är sättningar i konstruktionen som troligtvis beror på att det är felkonstruerat.

Dörrarna från uterummet till altanen går ej att öppna mer än några decimeter. Är bristfälligt med plintar / bärlina som gör att bjälklaget hänger ner där pelartrycket blir.

Vidare utredning av sakkunnig rekommenderas för att åtgärda problemet.

Vidare utredning rekommenderas för att ta fram ett åtgärdsförslag.

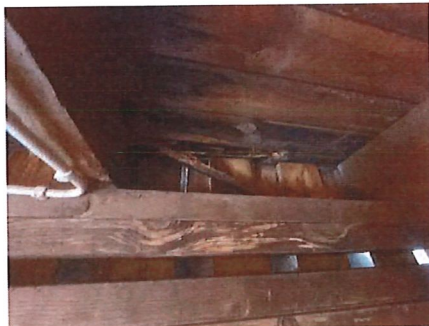
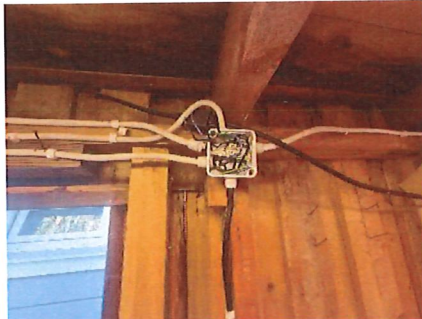
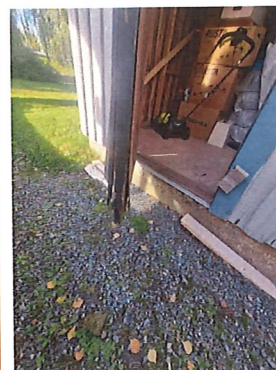
### Utvändigt / Garage

Garaget har en hel del brister, både väggar, golv och tak lutar rejält. Takskjutporten går ej att öppna troligtvis för att allt lutar, vidare så är dörren in till garaget i ytterst dåligt skick och går ej att stänga. Är en gammal fuktskada i taket där virket är rötskadat och murket.

Är även några kopplingsdosor för elen som inte har något täcklock och trådar hänger ut.

Hela garaget lutar, både väggar, tak och golv.

Takskjutporten går inte att öppna troligtvis pga, att allt lutar.

Dörren in till garaget är murken och trasig, går ej att stänga riktigt.

Gammal fuktskada i taket, virket är murket. Är ett par eldosor som saknar täcklock.

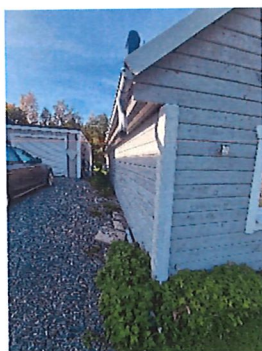
### Utvändigt / Mark

Är några buskar efter fasaden som rekommenderas att tas bort, samt att marklutning ses över så mark lutar från fasaden.

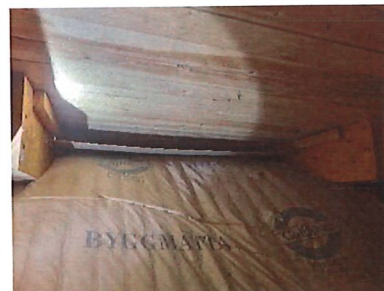
### Utvändigt / Kallvinda samt kattvinda övre vån

Två fack saknar luftspalt, i nordöstra kattvindan på rotet nedan ena facket är det någon form av påväxt som bör utredas vidare av fackman. Luftspalten skall vara utförd som 3e bilden

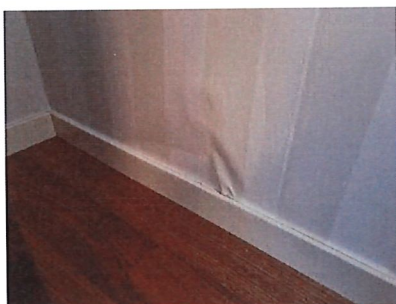
Nedre plan / Rum

Är ett uttag som är tapetserat över i ena sovrummet, går inte att se vad det är.

Skador på väggen i allrummet

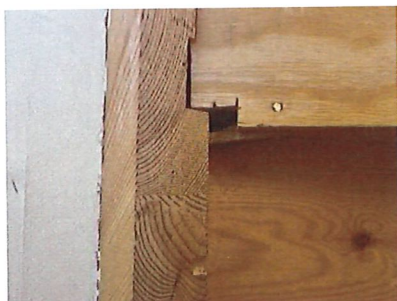
Nedre plan / Trapp

Trappen till övervåningen knarrar och sviktar en del när man går i den, ett steg har gått av vid inre stolpen så det bör åtgärdas omgående. Rekommenderas att övriga steg ses över.

Ett steg på trappan har gått av så det sviktat.
