# UTLÅTANDE ÖVER STATUSBESIKTNING

Statusbesiktning

12 februari 2021.

Besiktningen omfattar en okulär byggnadsteknisk undersökning av WC/Dusch och VVS-installationer i spillvatten/vattenstam. Delar vilka besiktningsuppdraget hänförs till besiktigas i sin helhet. Provningar och mätningar omfattas ej av besiktningen.

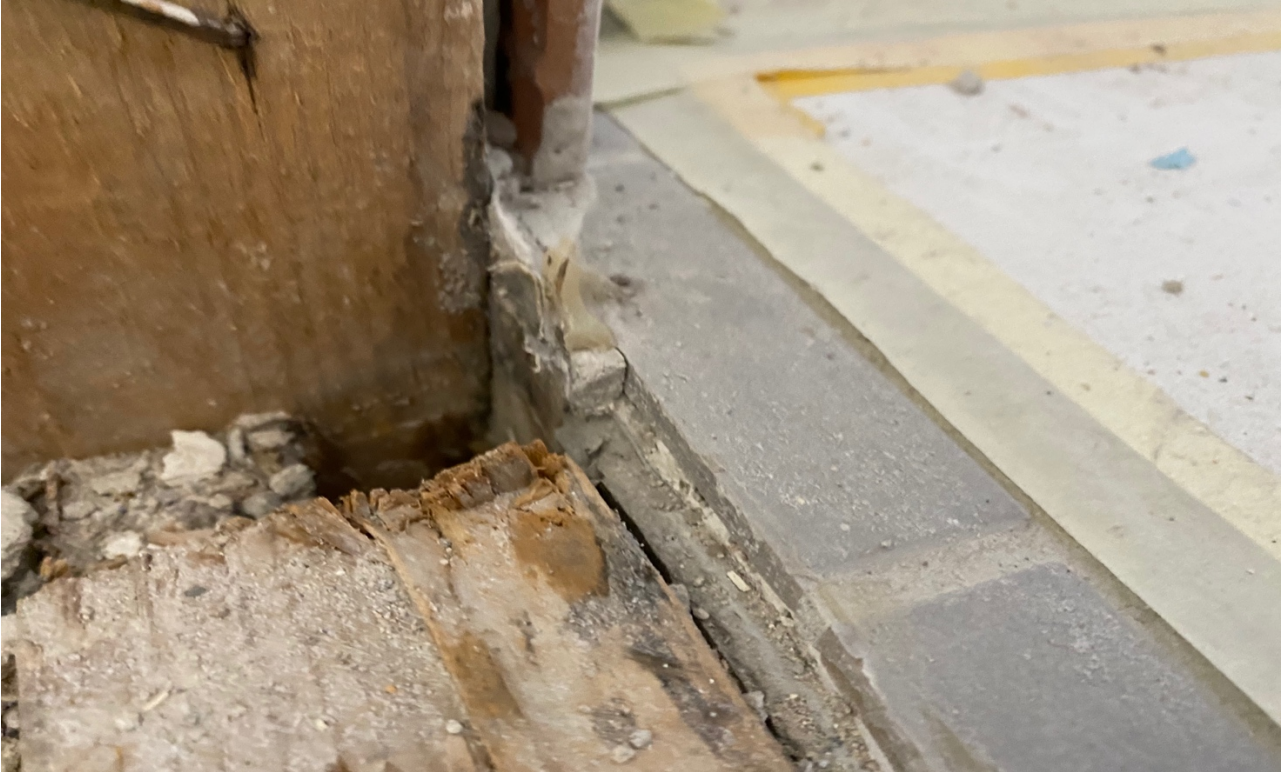
**Bild visar förhållande noterat i nr 1**

| Nr. | Del | Beskrivning av förhållanden och avvikelse | Avhjälpt/Signatur |
|---|---|---|---|
| 1. | | Tätskikt uppvik mot tröskel placerat under nivå för keramisk beklädnad vid dörr, mindre fuktpåverkan vid dörrsmyg | |

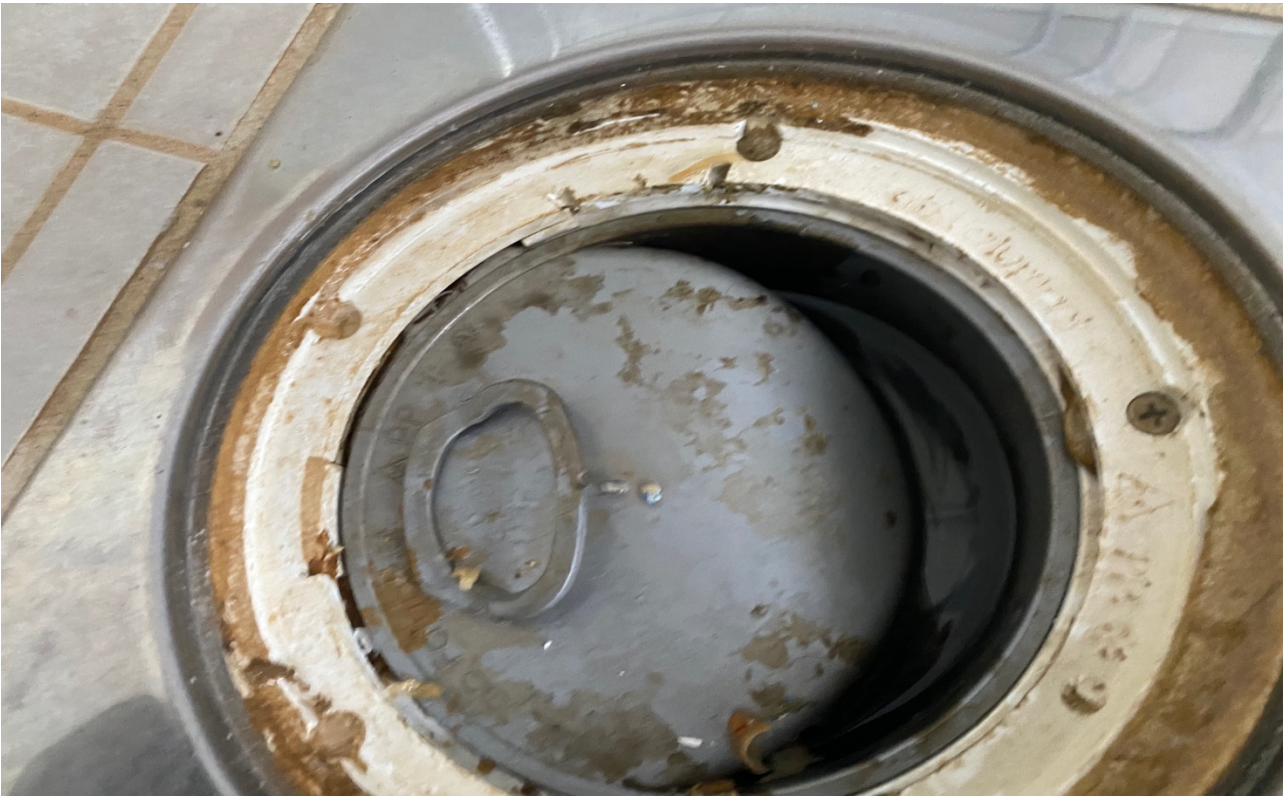
**Bild visar förhållande noterat i nr 2**

| Nr. | Del | Beskrivning av förhållanden och avvikelse | Avhjälpt/Signatur |
|---|---|---|---|
| 2. | | Klämring partiellt brukstäckt | |

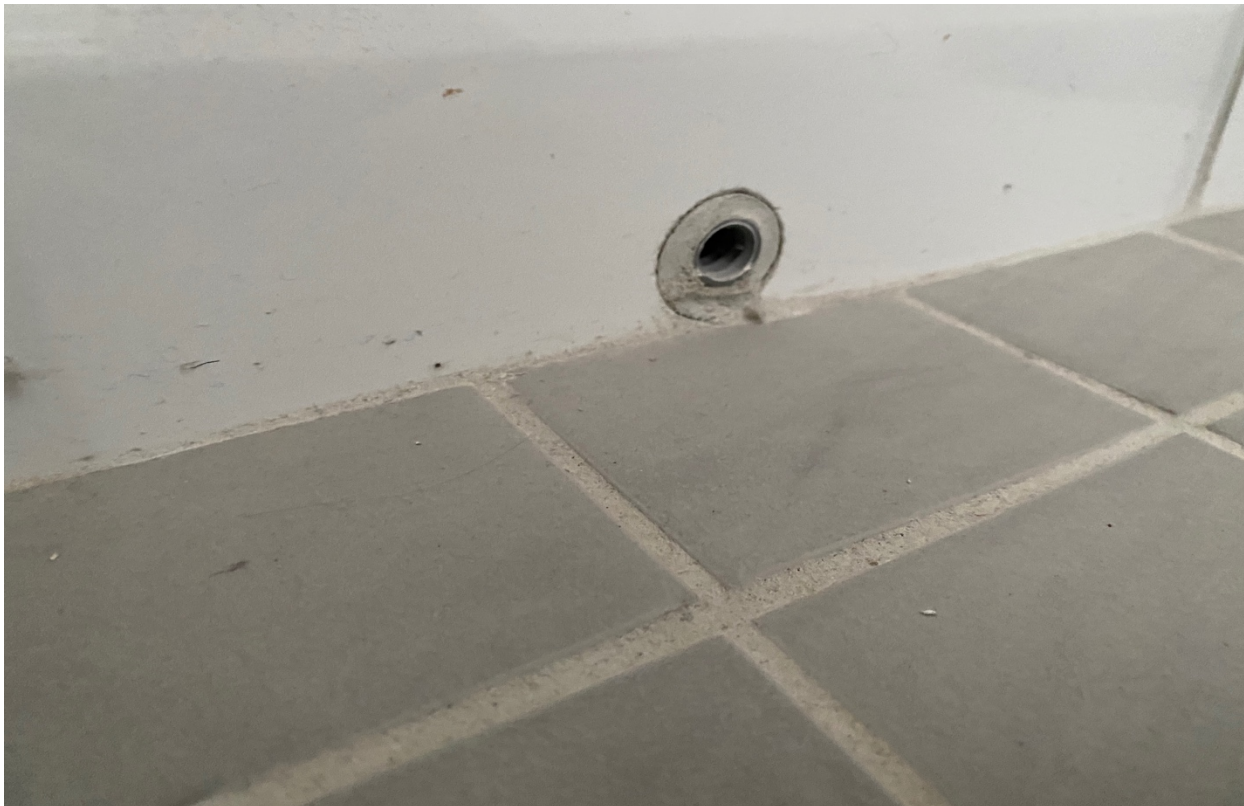
**Bild visar förhållande noterat i nr 3-4**

| Nr. | Del | Beskrivning av förhållanden och avvikelse | Avhjälpt/Signatur |
|---|---|---|---|
| 3. | | Invändig diameter på spillrör för läckageindikering understiger min 20mm | |
| 4. | | Rör genomföring för läckageindikering placerad för nära golv | |

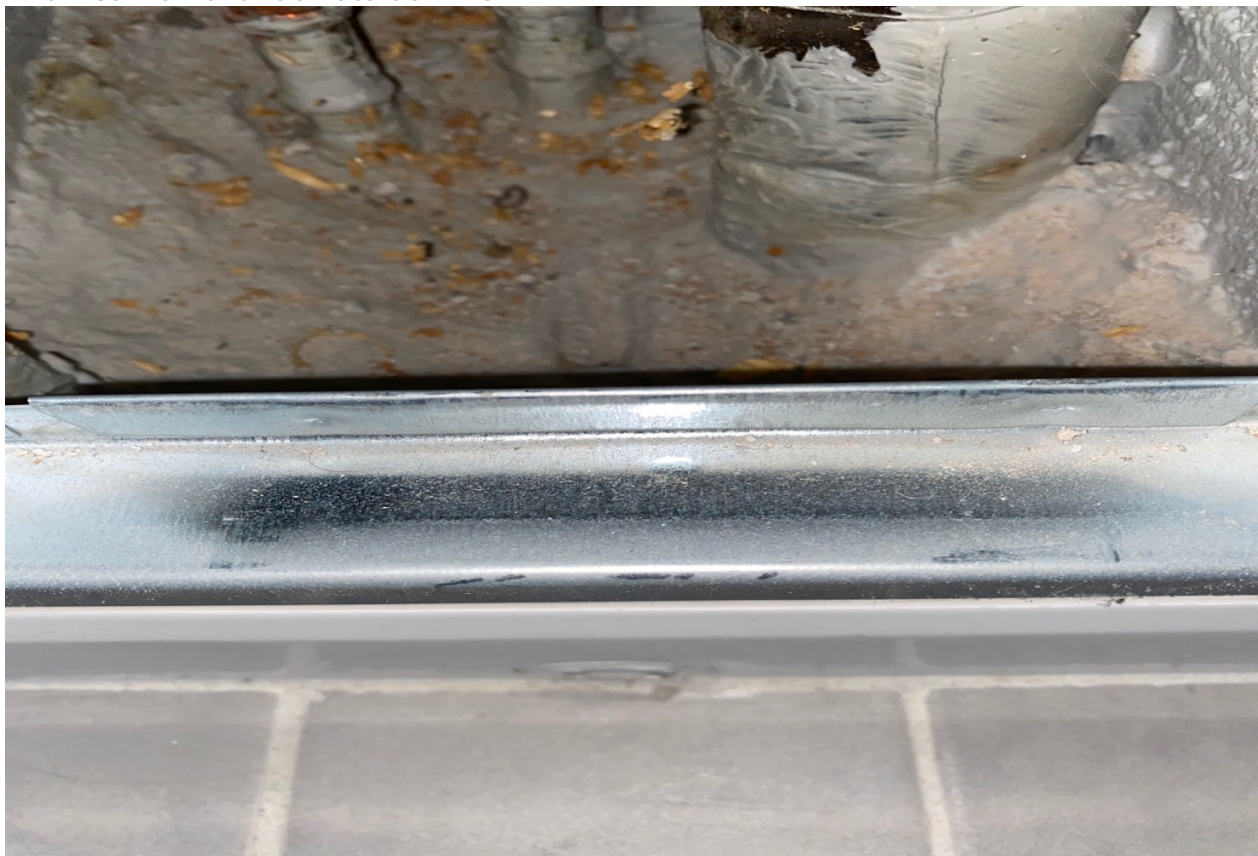
**Bild visar förhållande noterat i nr 5**

| Nr. | Del | Beskrivning av förhållanden och avvikelse | Avhjälpt/Signatur |
|---|---|---|---|
| 5. | | Läckageindikering i installationsutrymme delvis igensatt, byggrester förekommer på slitsbotten | |

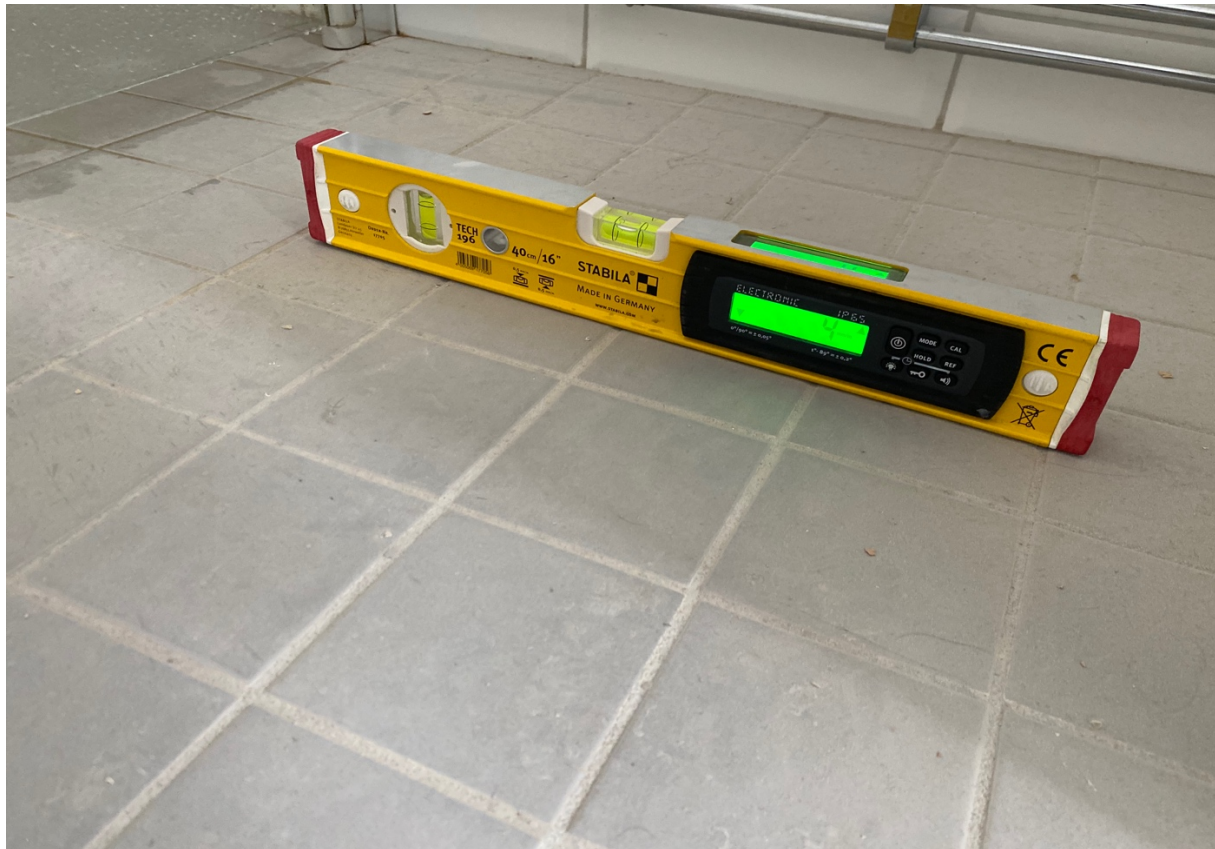
Bild visar förhållande noterat i nr 9

| Nr. | Del | Beskrivning av förhållanden och avvikelse | Avhjälpt/Signatur |
|---|---|---|---|
| 9. | | Bakfall partiellt på övrig golvyta | |

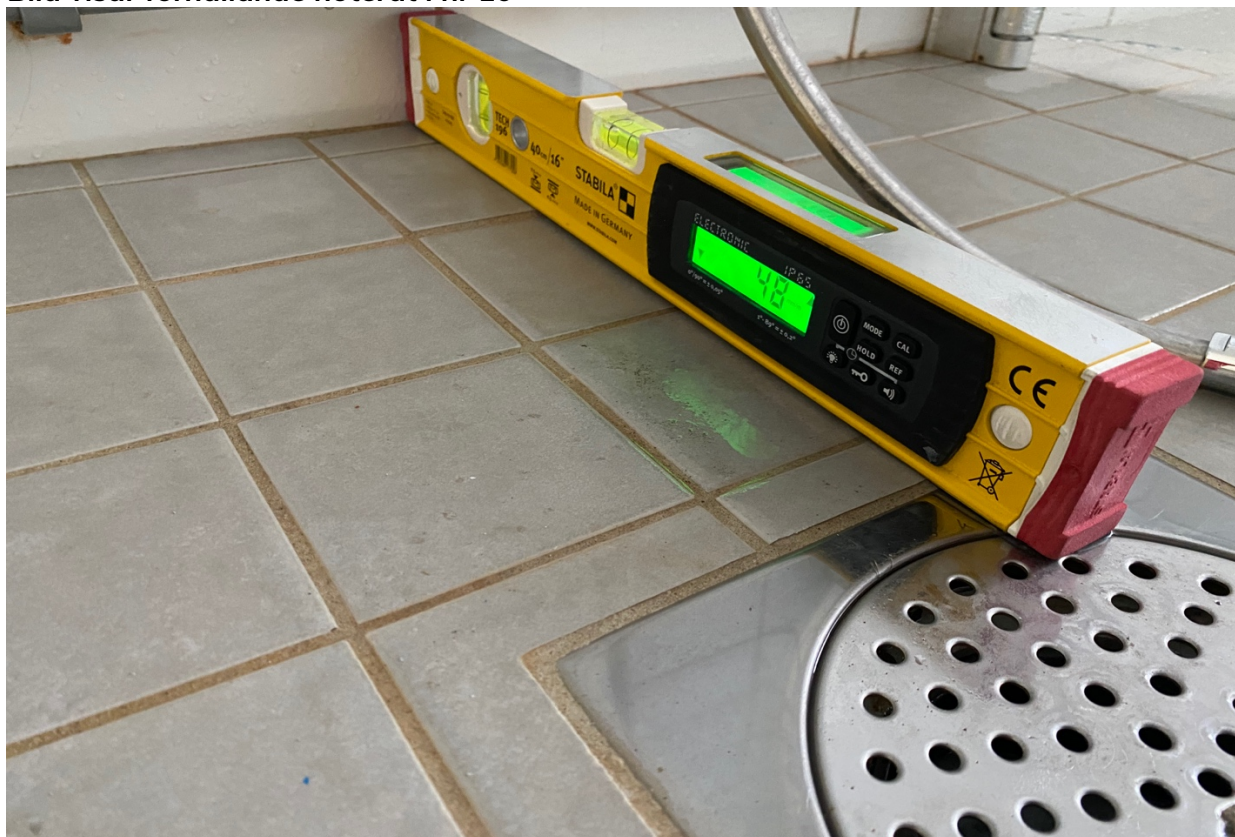
Bild visar förhållande noterat i nr 10

| Nr. | Del | Beskrivning av förhållanden och avvikelse | Avhjälpt/Signatur |
|---|---|---|---|
| 10. | | För mycket golv lutning i plats för dusch | |
