UTLÅTANDE ÖVER STATUSBESIKTNING

Statusbesiktning

Besiktningen omfattar en okulär byggnadsteknisk undersökning av WC/Dusch och VVS-installationer i spillvatten/vattenstam. Delar vilka besiktningsuppdraget hänförs till besiktigas i sin helhet. Provningar och mätningar omfattas ej av besiktningen.

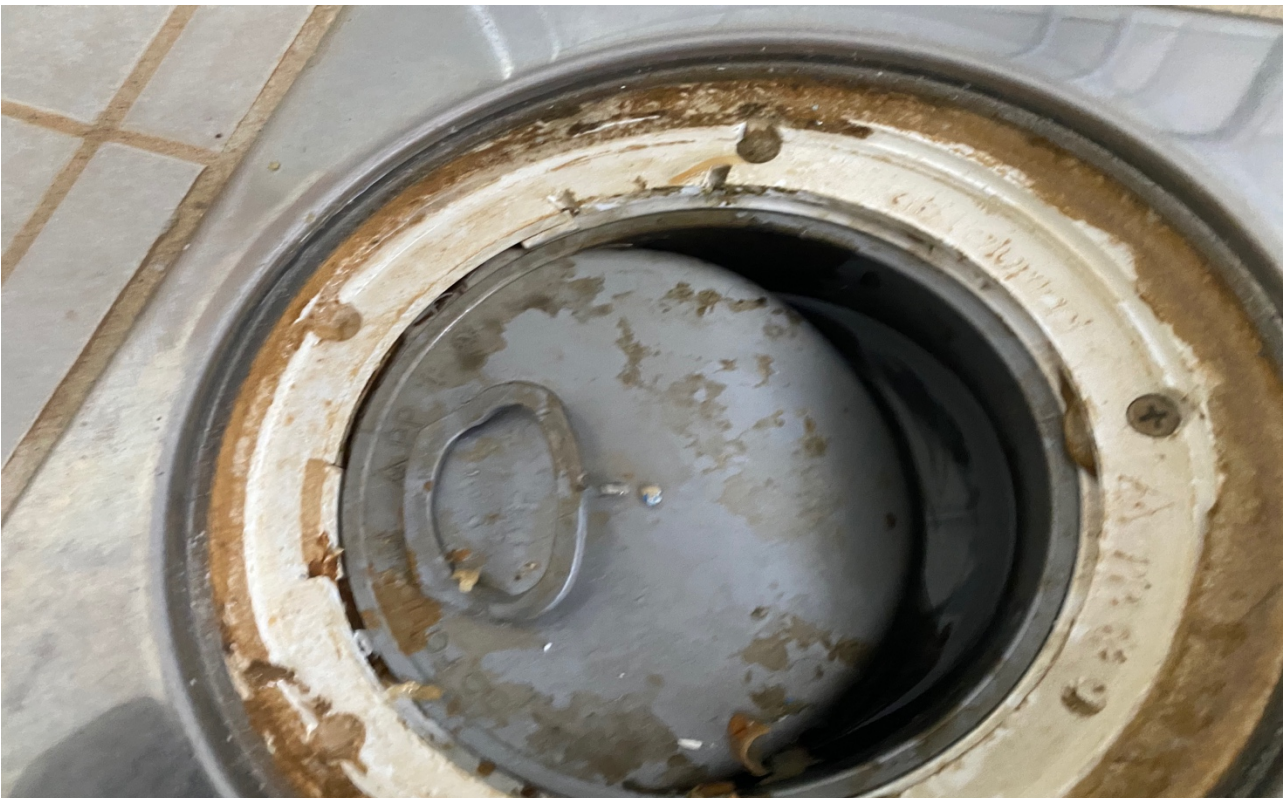
2.		Klämring partiellt brukstäckt	
3.		Invändig diameter på spillrör för läckageindikering understiger min 20mm	
4.		Rör genomföring för läckageindikering placerad för nära golv

Bild visar förhållande noterat i nr 2

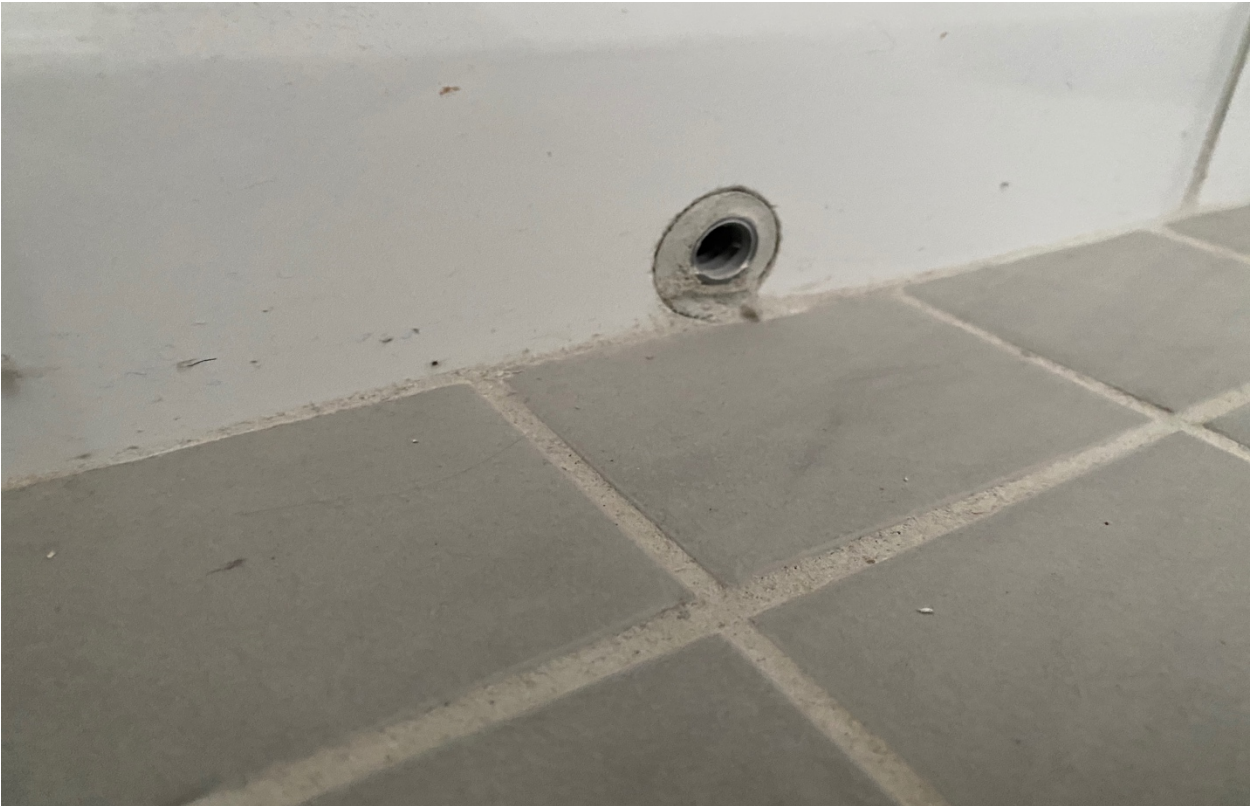
Bild visar förhållande noterat i nr 3-4

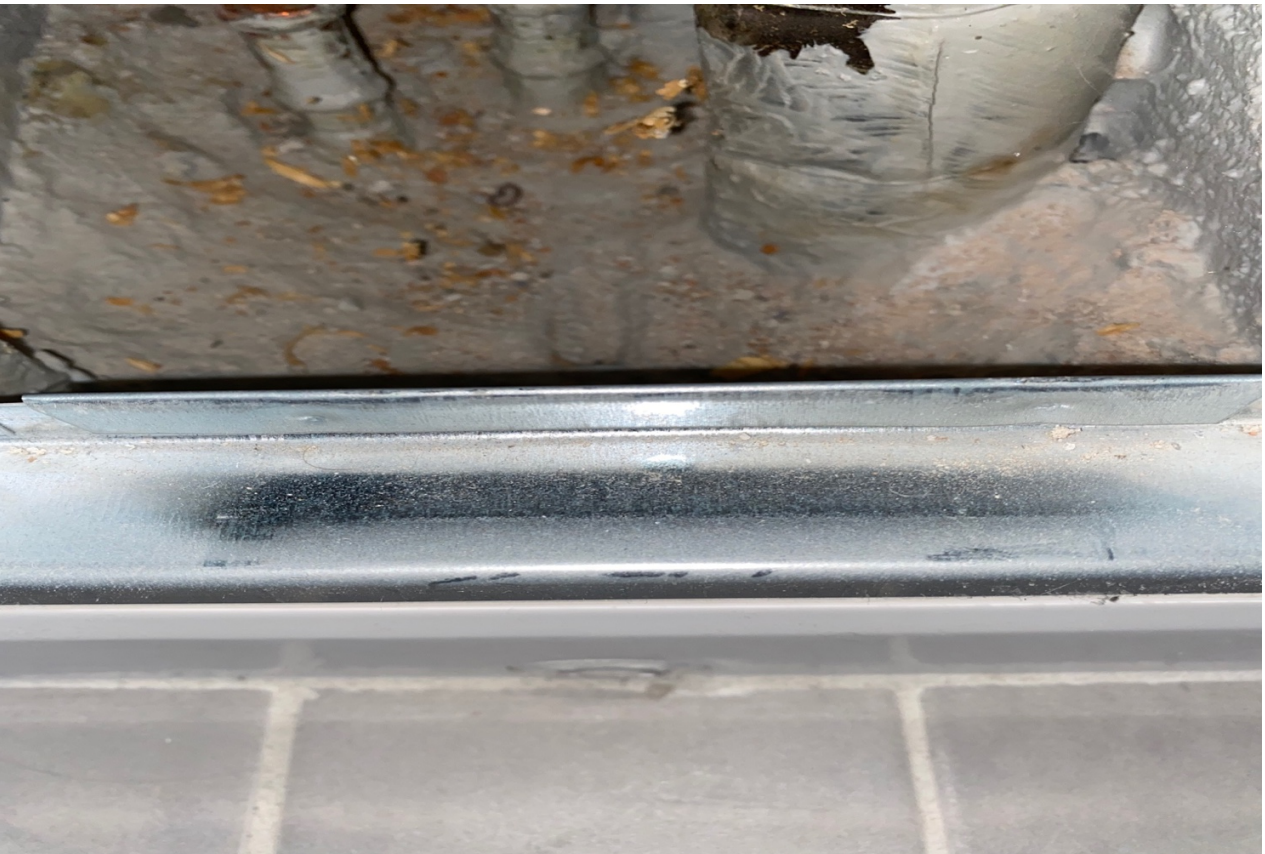
5.		Läckageindikering i installationsutrymme delvis igensatt, byggrester förekommer på slitsbotten	
6.		Tät botten med uppvik min 50mm saknas partiellt

Bild visar förhållande noterat i nr 5

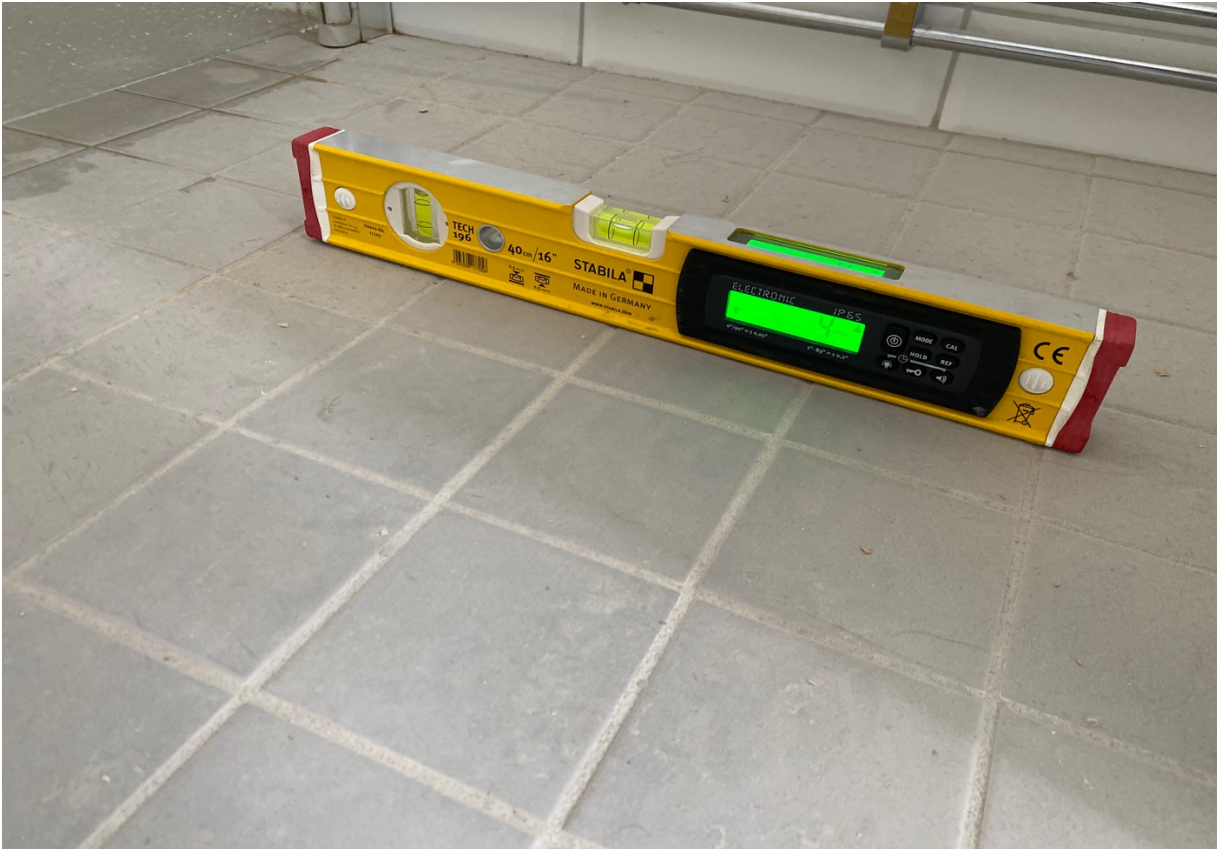
7.		Täckbricka saknas på klammer under kommod	
8.		Säkerställ att elkablar ovan spegelskåp är dragavlastade	
9.		Bakfall partiellt på övrig golvyta	
10.		För mycket golv lutning i plats för dusch

Bild visar förhållande noterat i nr 9

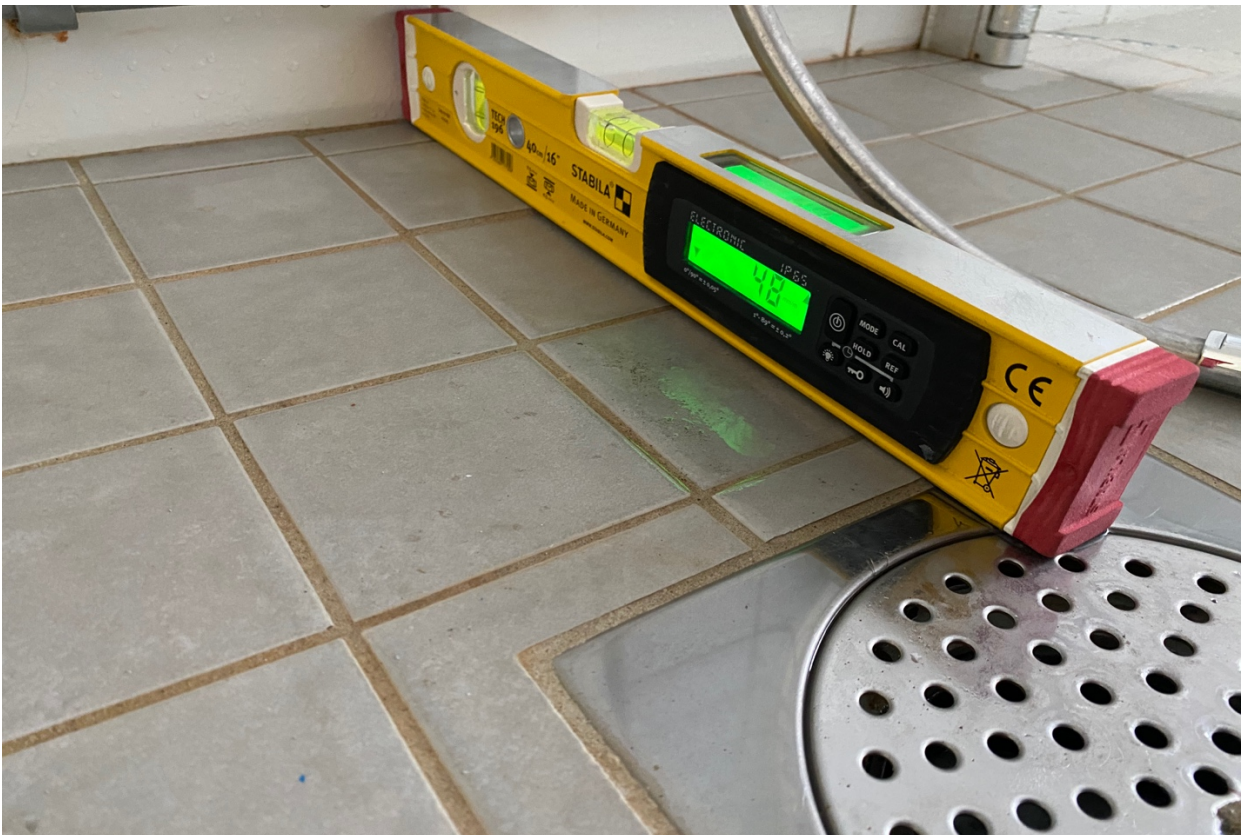
Bild visar förhållande noterat i nr 10
