## Statusbesiktning av byggnad vid renovering

EA20210202-03

Datum 2021-02-02

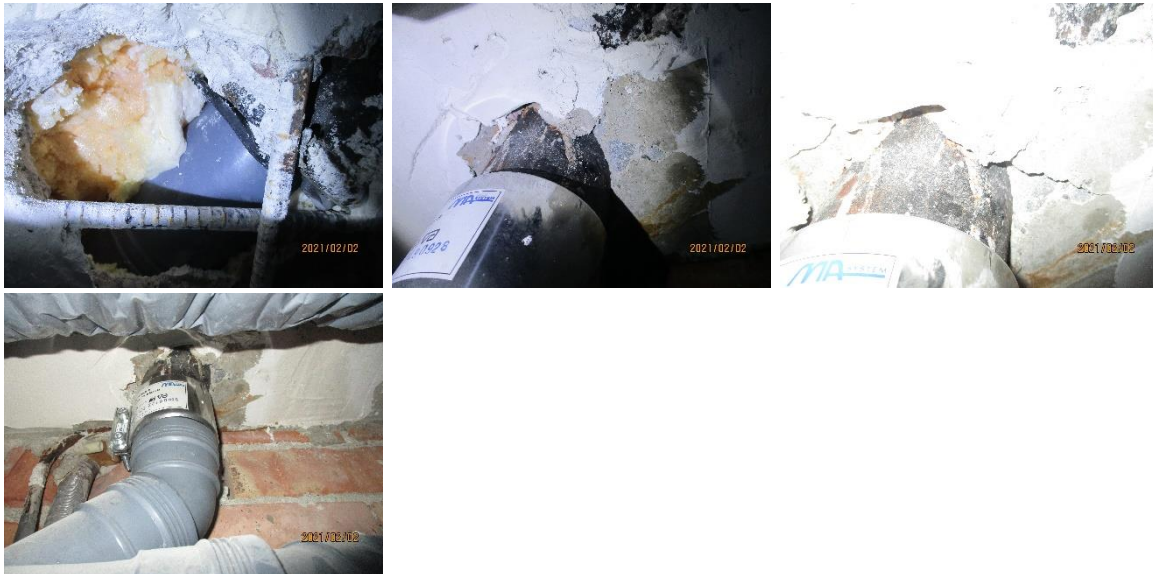
| Inomhus/utomhus<br>Besiktningsutlåtande | | | | |
|---|---|---|--|--|
| Vvs | N. Det noterades en avvikelse på avloppsstammen som sitter vid golvbrunnen på det nyrenoverade badrummet. Den hade en mindre spricka. | | | |

1. Bilden visar övergången mellan gjutjärnsröret och plaströret.
2. Bilden visar hur man har en spricka i gjutjärnsröret.
3. Bilden visar hur man har en spricka i gjutjärnsröret.
4. Bilden visar hur man kopplat ihop de olika avloppsrören.

Vid denna besiktning observerades att man har fått sprickor i gjutjärnsröret. Detta har nog skett i samband med den tidigare renoveringen av badrummet. Detta uppdagades nu vid renoveringen som min uppdragsgivare utför. Detta dolda rör kunde man inte sett tidigare. Det rekommenderas att man byter ut den skadade gjutjärns delen för att inte man skall få eventuella vattenskador senare.

Mina rekommendationer blir att man borde ifrågasätta renoveringen av badrummet då man enligt uppgift skall ha bytt ut delar av avloppet. När man bilat fram avloppet har detta troligen skakat avloppsröret så pass att det fick sprickor.

Min slutsats blir denna att om man inte byter ut den skadade avloppsdelen finns det en överhängande risk att man eventuellt kommer få vattenskador då avloppet kommer läcka.
